# NEL CUORE DELLA FOOD VALLEY

Dismesso da oltre 20 anni, lo scorso 25 febbraio è stato demolito lo stabilimento “Ex Galbani” a Langhirano (PR). Un intervento complesso che ha visto la tecnica della demolizione meccanica associata alla demolizione controllata con esplosivo. Una grande sinergia fra l'impresa Bucci SpA e l'esplosivista Danilo Coppe

## Demolizioni Stabilimento "Ex Galbani" a Langhirano (PR)

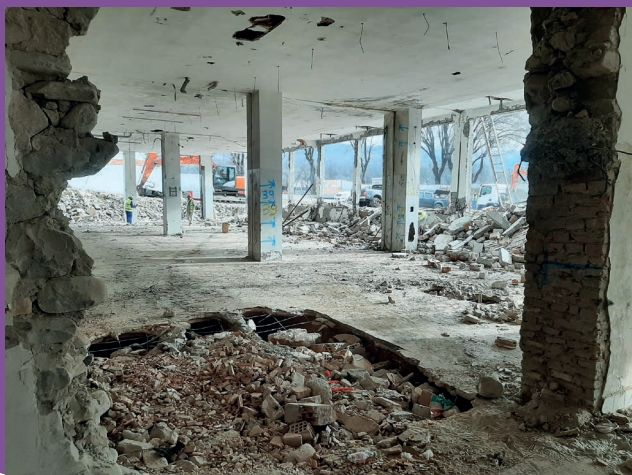
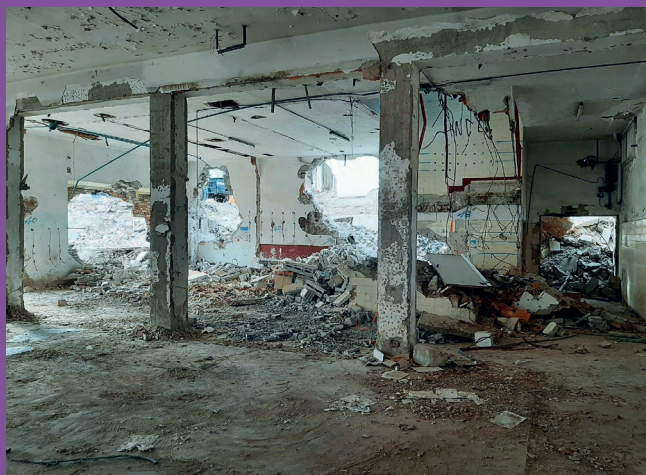
➤ Esempio di muro da 70 cm in tecnica mista, a destra ancora uno scorcio dove, nello stesso fabbricato le strutture portanti erano di 4 tipologie differenti

L a "Ex Galbani" di Langhirano era un complesso di volumi edificati evidentemente in tempi diversi. Il periodo storico era peraltro caratterizzato da una palese economia nelle metodologie costruttive. Si è quindi riscontrata una particolare eterogeneità nella natura dei materiali usati. C'erano muri portanti in mattone pieno, in mattone vuoto, in cemento armato, in calcestruzzo e anche in sasso fluviale legato da malte anche poverissime ma con spessori fino ad 80 cm.

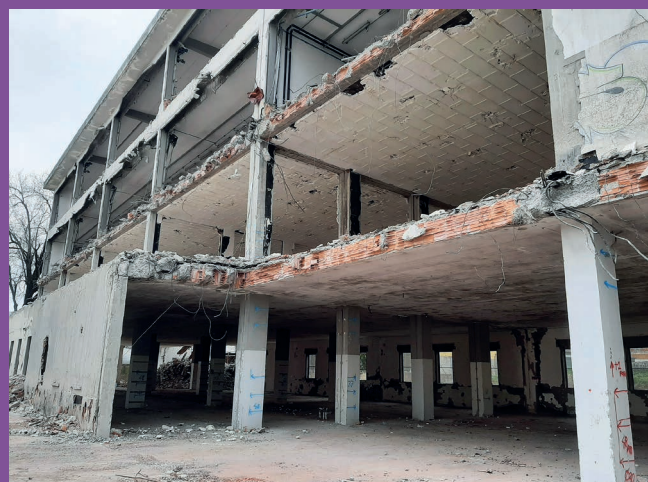
► L'edificio "Le Torri" di circa 22 metri di altezza

L'area era circondata su tre lati da vie di grande traffico, in particolare il fabbricato chiamato "Le Torri" era aderente ad una strada nevralgica per Langhirano, tale prossimità alle strade di gran traffico è stata la motivazione principale per cui l'Impresa Bucci ha scelto di adottare la tecnica esplosiva per l'abbattimento delle strutture più alte. Una demolizione meccanica avrebbe comportato la chiusura delle strade per diverse settimane. Era fondamentale, quindi, progettare la caduta dei manufatti verso l'interno dell'area limitando al massimo la caduta di detriti in strada. Tutta l'area è stata circondata da reti paramassi rinforzate da geotessuto ad alta prestazione.

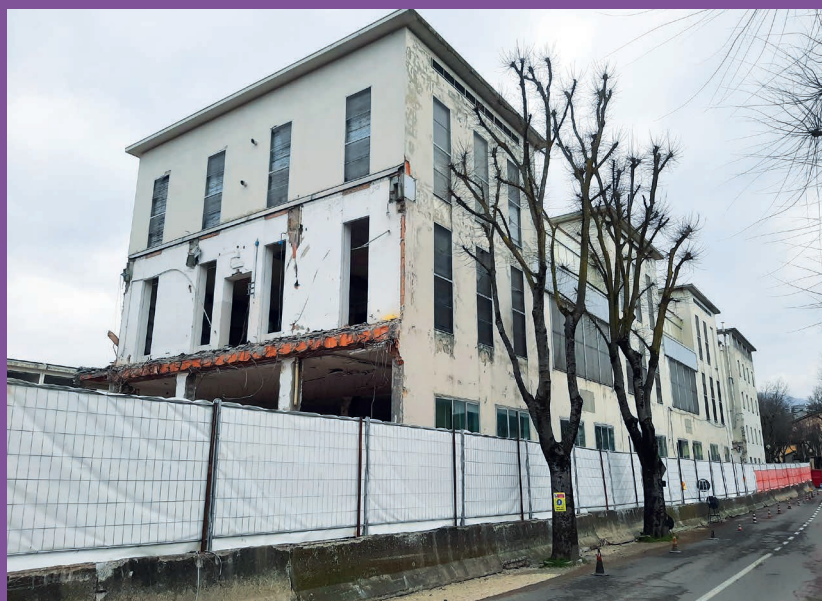
► I solai in laterizio armato
